ΕΛΛΗΝΙΚΗ ΔΗΜΟΚΡΑΤΙΑ
ΓΕΩΠΟΝΙΚΟ ΠΑΝΕΠΙΣΤΗΜΙΟ ΑΘΗΝΩΝ
ΔΙΕΥΘΥΝΣΗ ΤΕΧΝΙΚΗΣ ΥΠΗΡΕΣΙΑΣ

ΕΡΓΟ: ΑΠΟΚΑΤΑΣΤΑΣΗ ΥΓΡΟΜΟΝΩΣΗΣ
– ΘΕΡΜΟΜΟΝΩΣΗΣ ΚΤΗΡΙΩΝ ΤΟΥ
ΓΕΩΠΟΝΙΚΟΥ ΠΑΝΕΠΙΣΤΗΜΙΟΥ ΑΘΗΝΩΝ

**ΑΠΟΚΑΤΑΣΤΑΣΗ ΥΓΡΟΜΟΝΩΣΗΣ – ΘΕΡΜΟΜΟΝΩΣΗΣ ΚΤΗΡΙΩΝ ΤΟΥ
ΓΕΩΠΟΝΙΚΟΥ ΠΑΝΕΠΙΣΤΗΜΙΟΥ ΑΘΗΝΩΝ**

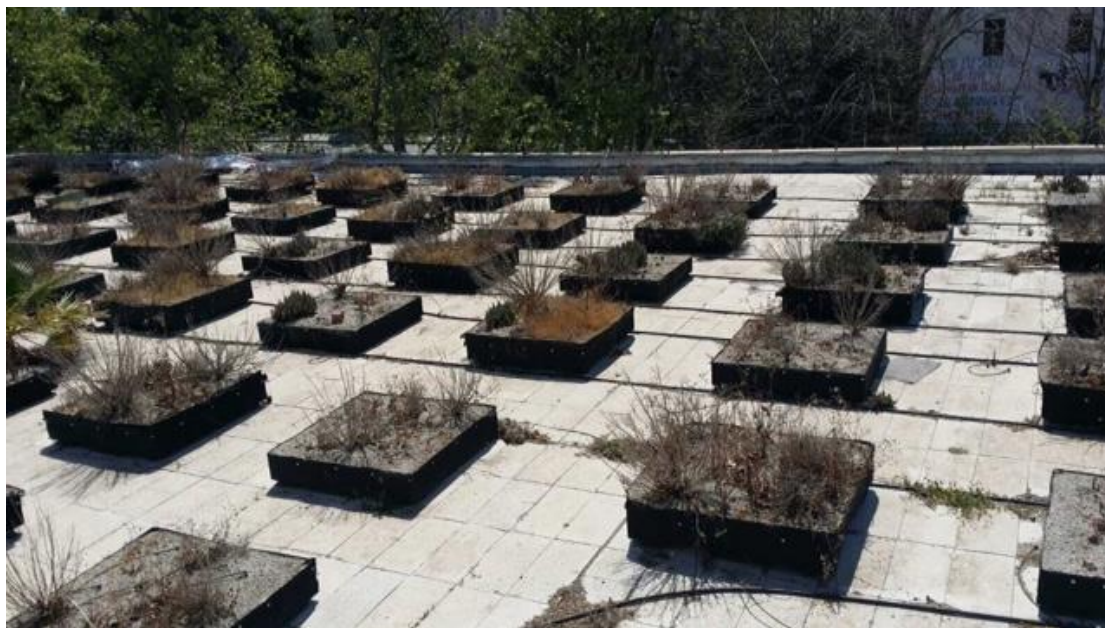
Εικ. 1: Δώμα του κτηρίου της Παλαιάς Φοιτητικής Λέσχης

Το δώμα του κτηρίου της Παλαιάς Φοιτητικής Λέσχης έχει συνολική επιφάνεια 820 m², και έχει ανεστραμμένη μόνωση. Η σημερινή κατάσταση του δώματος (Εικόνα 1 & 2) παρουσιάζει εκτεταμένες φθορές, καθώς η τοποθέτηση ξύλινων πλαισίων με φυτόχωμα κατέστρεψαν τις πλάκες θερμομόνωσης, ενώ η περίσσεια παρουσία χώματος ευνόησε την ανάπτυξη φυτών και δέντρων με συνέπεια την καταστροφή του ασφαλτόπανου.

- Προετοιμασία επιφανειών. Απομάκρυνση των ξύλινων πλαισίων με φυτοχώματα, απομάκρυνση αδρανών υλικών, καθαρισμός επιφανειών δωμάτων από σαθρά κονιάματα, χώματα, σκόνη, βρύα, αποξηλώσεις παλαιών μονώσεων (υγρομονώσεων, θερμομονωτικών πλακών) και όπου απαιτείται, κατάλληλη εξομάλυνση των επιφανειών.
- Όπου απαιτείται και είναι εφικτό αποξήλωση κάθε είδους εξοπλισμού από τα δώματα (κλιματιστικά κλπ) και κατάλληλος καθαρισμός των επιφανειών σκυροδέματος.

- Επάλειψη της επιφάνειας με ασφαλτικό βερνίκι προδιαγραφής ASTM D-41, με ελάχιστη απαιτούμενη ποσότητα για προεπάλειψη 0.5 Kg/m².
- Επικόλληση ασφαλτικής στεγνωτικής μεμβράνης. Η αλληλοεπικάλυψη των φύλλων της μεμβράνης θα γίνει κατά 8 -10 εκ. και η επικόλληση θα επιτευχθεί στο σημείο αυτό με θερμοκόλληση – σύντηξη του ιδίου υλικού, αφού προηγηθεί η συγκόλληση του υπολοίπου σώματος της μεμβράνης στο υπόστρωμα με χρήση φλόγιστρου προπανίου. Οι κατά πλάτος του ρολού επικαλύψεις (πλάτους περίπου 15 εκ.) δεν πρέπει να συμπίπτουν έτσι ώστε να εμφανίζονται τέσσερις γωνίες στο ίδιο σημείο. Για τον λόγο αυτό η κάθε σειρά θα ξεκινά με εναλλαγή διαφορετικού μήκους μεμβράνης. Η θερμοκρασία συγκόλλησης θα είναι τέτοια ώστε στο άκρο της αλληλεπικάλυψης της μεμβράνης να εμφανίζεται συνηγμένο υλικό. Η επικόλληση της ασφαλτικής μεμβράνης θα γίνει με τη μέθοδο της πλήρους επικόλλησης.

- Μετά την ολοκλήρωση των ελέγχων συγκολλήσεων της μεμβράνης και όπου απαιτείται, θα τοποθετηθεί το θερμομονωτικό υλικό από αφρώδη εξηλασμένη πολυστερίνη κλειστών κυψελών, βιομηχανικής παραγωγής, ελάχιστου πάχους 15cm με μέγιστο συντελεστή θερμικής αγωγιμότητας $\lambda=0,031$ W/mK, σύμφωνα με την ΕΤΕΠ 03-06-02-01 "Θερμομονώσεις δωματίων".

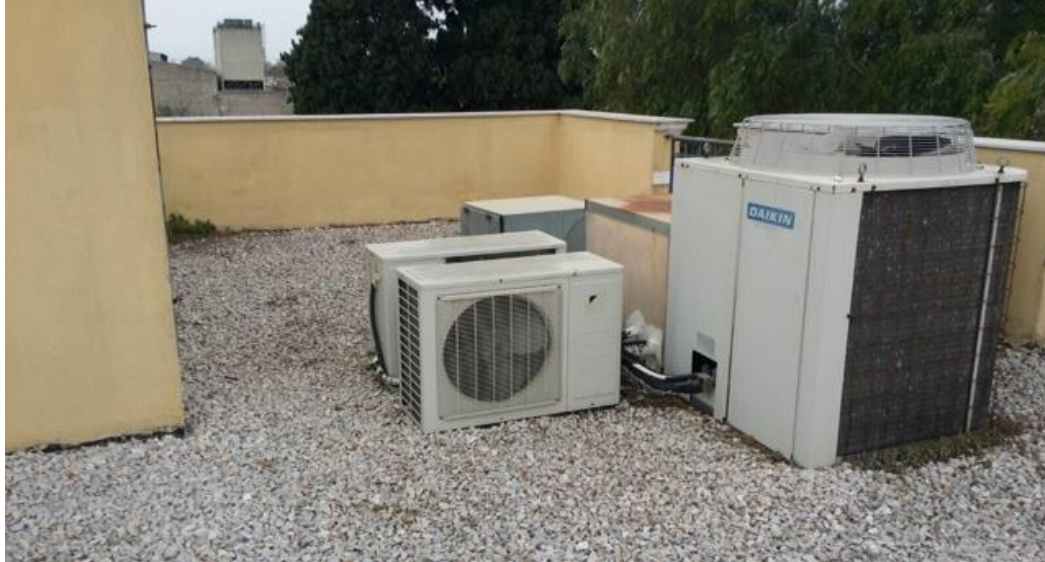
Εικ. 3: Δώμα του κτηρίου Ιασεμίδα

Το δώμα του κτηρίου Ιασεμίδα έχει συνολική επιφάνεια 170 m², και έχει ως τελική επικάλυψη αδρανή υλικά. Η σημερινή κατάσταση του δώματος (Εικόνα 3, 4 & 5) παρουσιάζει αστοχίες της υγραμόνωσης στην ένωσή της με τα τοιχεία του κτηρίου με αποτέλεσμα να εισρέουν όμβρια ύδατα στην ψευδοοροφή του κτηρίου.

- Επί των στηθαίων και γενικά των κατακόρυφων επιφανειών η ασφαλτική μεμβράνη θα ανέλθει σε κατάλληλο ύψος και, πλήρως επικολλημένη, θα στερεωθεί μηχανικά με τη βοήθεια κατάλληλα διαμορφωμένης διατομής αλουμινίου που θα καρφωθεί στο στηθαίο ανά 25 cm . Το πάνω μέρος αυτής θα σφραγιστεί με την ενδεδειγμένη μαστίχη που θα προταθεί από τον προμηθευτή της μεμβράνης.

- Οι εσωτερικές υδρορροές θα μονωθούν με διπλή επίστρωση και θα δοθεί ιδιαίτερη προσοχή στις περιπτώσεις όπου η στεγανοποιητική μεμβράνη δεν καλύψει το σύνολο του στηθαίου και σταματήσει μέχρι κάποιο ύψος αυτού. Τοποθετείται ειδικό μεταλλικό έλασμα και ακολουθεί σφράγιση με μαστίχη.
